富岡町スポーツセンター放射線量測定結果について（測定日 R1.8.22） 測点（ $\mu\text{sv/h}$ ）：1m

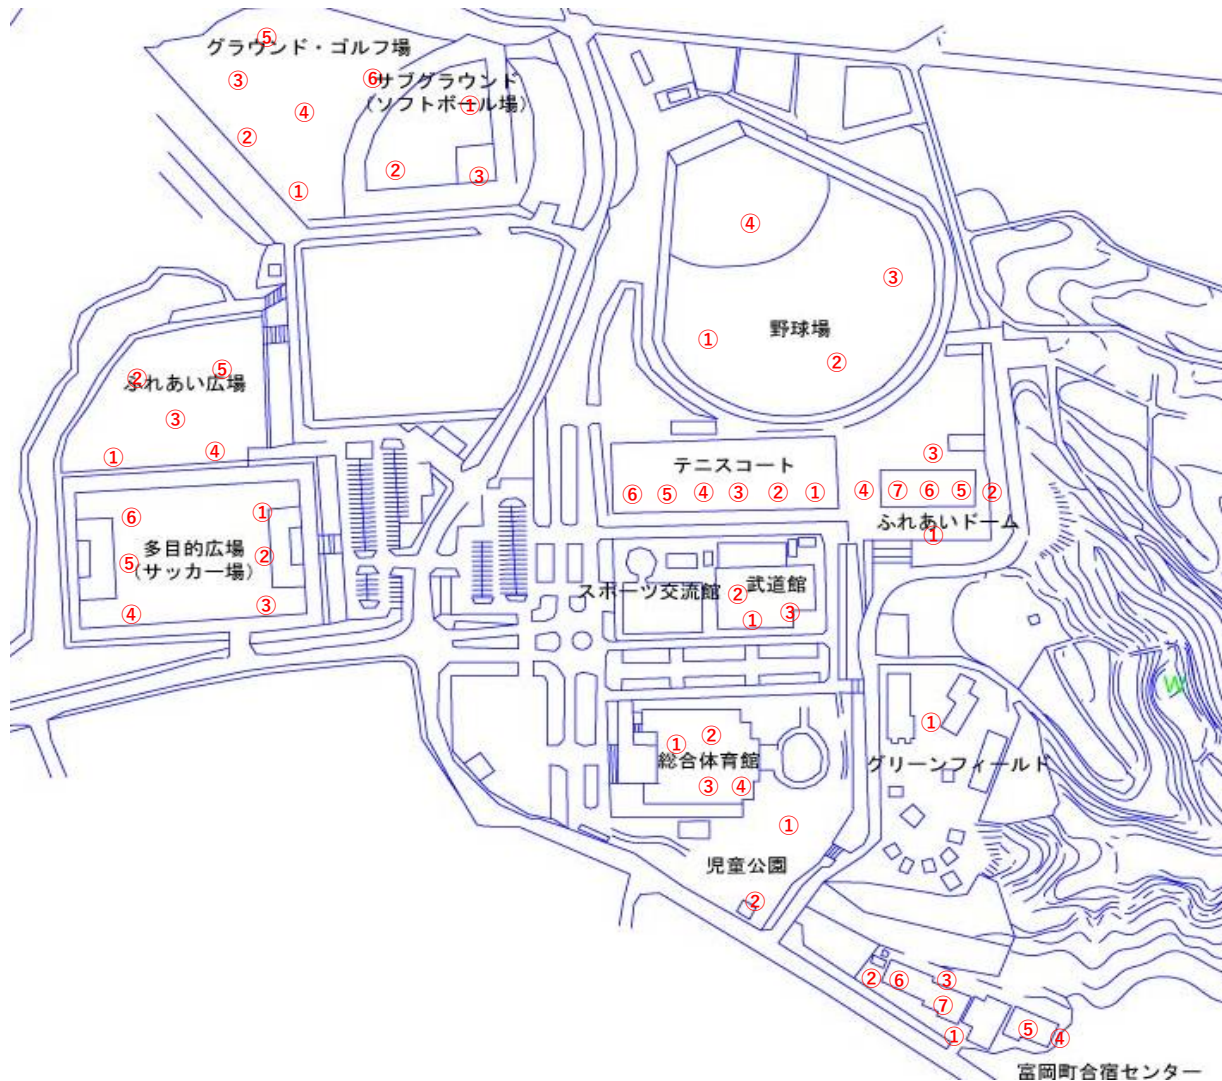
体育館		
①	0.07	事務所
②	0.1	幼児体育室
③	0.14	アリーナ西
④	0.13	アリーナ東
武道館		
①	0.11	事務所
②	0.12	道場内
③	0.14	玄関
多目的広場		
①	0.13	東北サイド
②	0.12	東ゴール前
③	0.13	南東サイド
④	0.21	南西サイド
⑤	0.2	西ゴール
⑥	0.20	北西サイド
ふれあい広場		
①	0.29	南西
②	0.18	北西
③	0.15	中央
④	0.14	南東
⑤	0.17	北東
グラウンド・ゴルフ場		
①	0.22	南
②	0.23	西
③	0.24	北西
④	0.21	中央
⑤	0.53	北
⑥	0.26	東
サブグラウンド		
①	0.2	ライト
②	0.14	レフト
③	0.15	ホーム

野球場		
①	0.11	ライト
②	0.1	センター
③	0.11	レフト
④	0.11	ピッチャー
テニスコート		
①	0.14	1コート
②	0.14	2コート
③	0.13	3コート
④	0.13	4コート
⑤	0.14	5コート
⑥	0.15	6コート
ふれあいドーム		
①	0.31	南
②	0.19	東
③	0.13	北
④	0.34	西
⑤	0.12	Aコート
⑥	0.12	Bコート
⑦	0.11	Cコート
グリーンフィールド		
①	0.26	中央
児童公園		
①	0.11	中央
②	0.38	トイレ
合宿センター		
①	0.25	外周南
②	0.28	外周東
③	0.22	外周北
④	0.47	外周西
⑤	0.2	内部西
⑥	0.32	内部東
⑦	0.19	内部中央
