富岡町スポーツセンター放射線量測定結果について

測定日: 令和4年2月15日

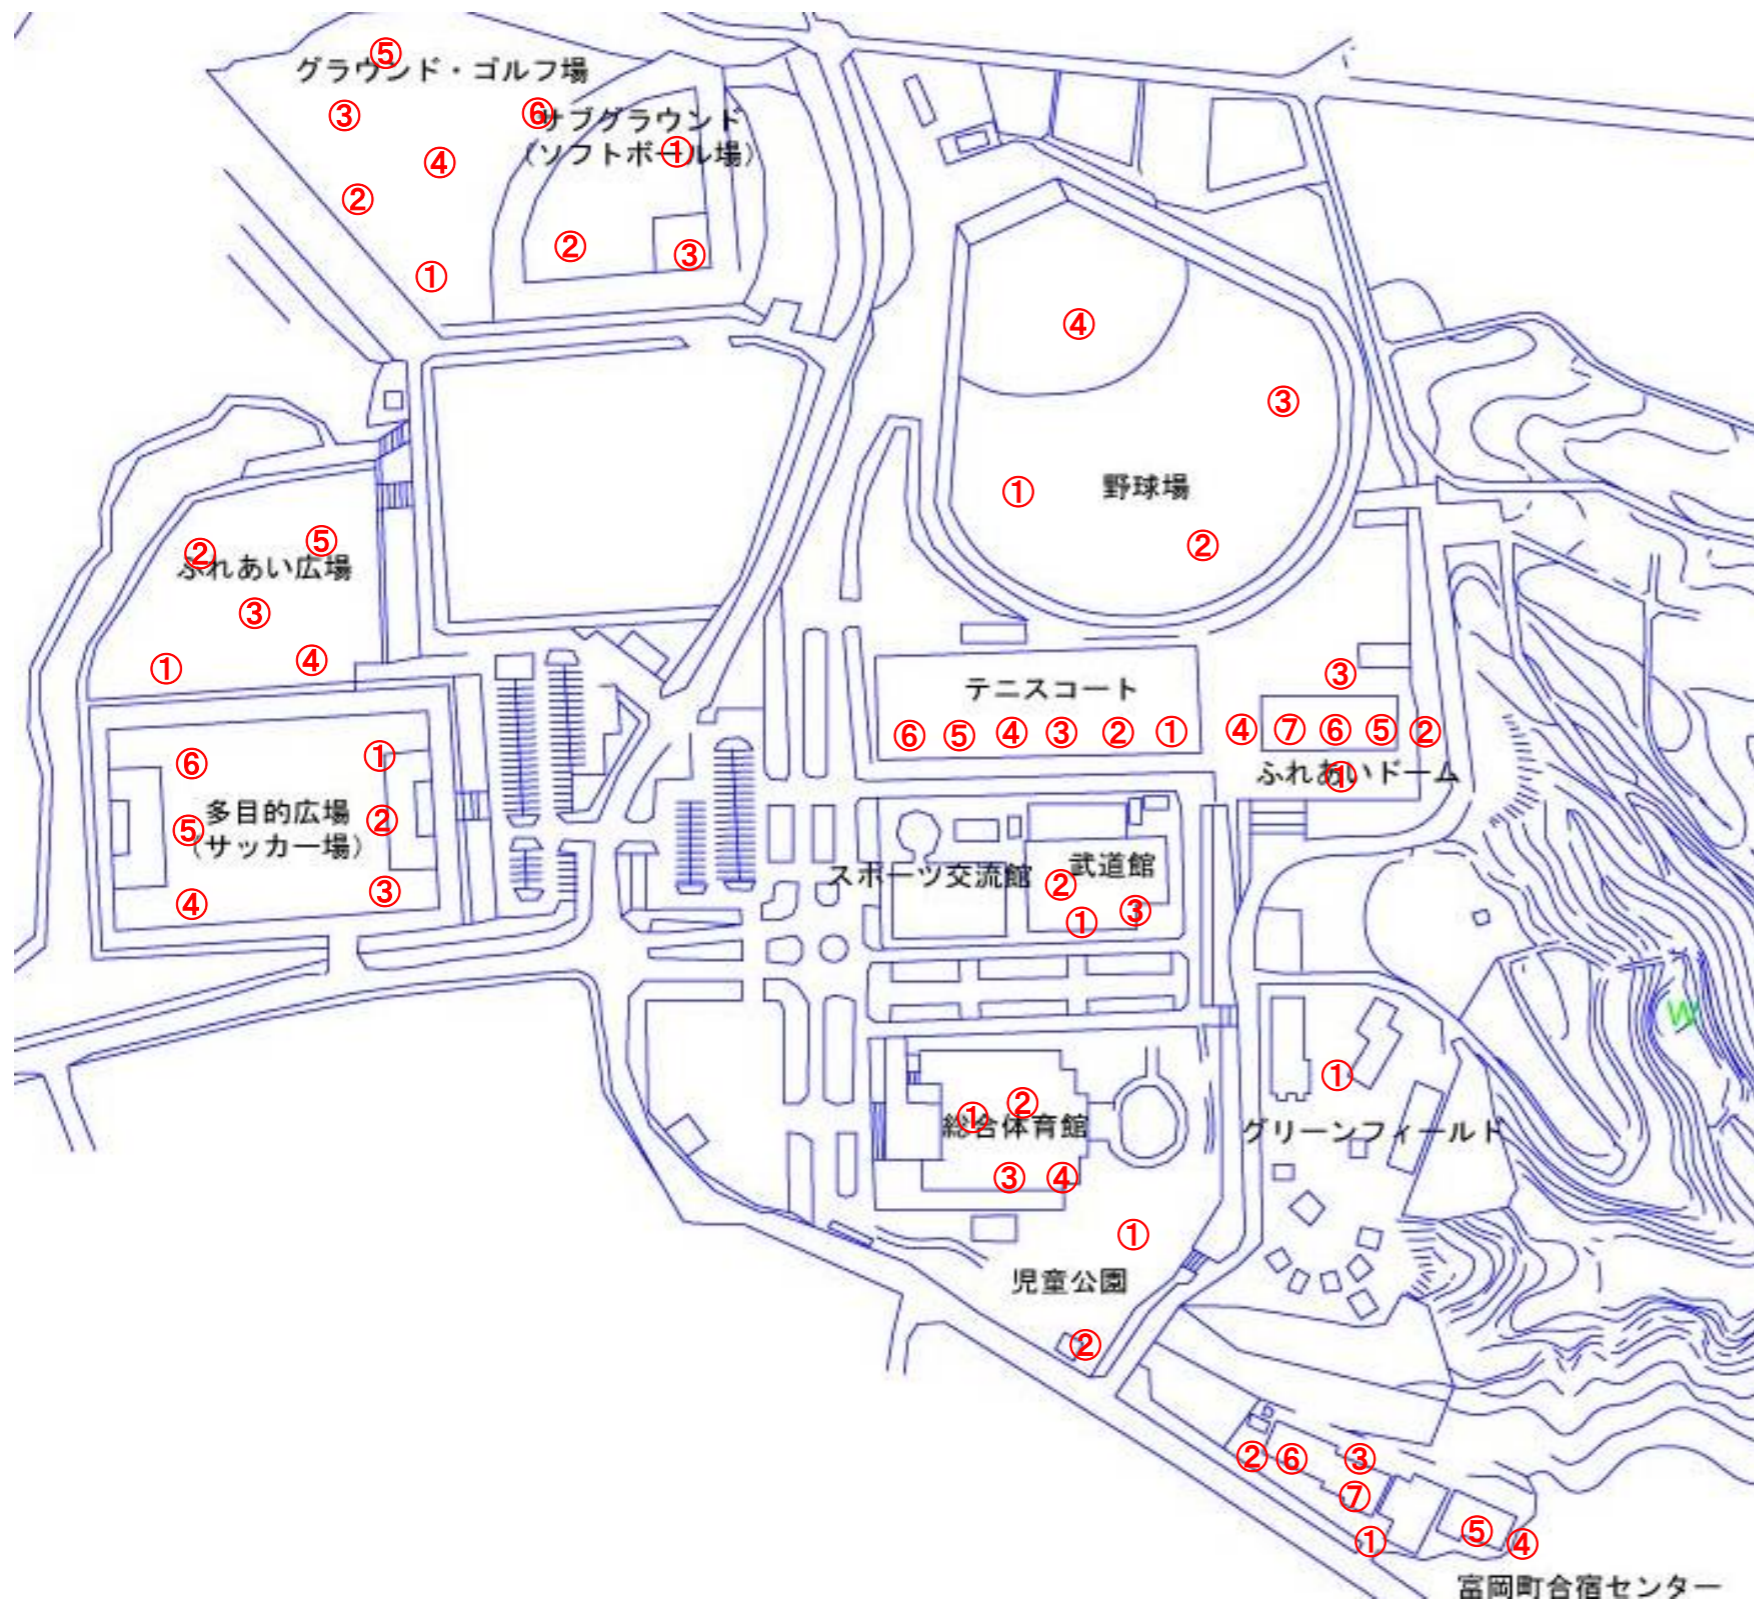
測点(μsv/h):1m

体育館		
①	0.07	事務所
②	0.08	幼児体育室
③	0.13	アリーナ西
④	0.10	アリーナ東
武道館		
①	0.09	事務所
②	0.12	道場内
③	0.10	玄関
多目的広場		
①	0.11	北東サイド
②	0.10	東ゴール前
③	0.14	南東サイド
④	0.15	南西サイド
⑤	0.14	西ゴール
⑥	0.13	北西サイド
ふれあい広場		
①	0.20	南西
②	0.14	北西
③	0.10	中央
④	0.15	南東
⑤	0.13	北東
グラウンド・ゴルフ場		
①	0.22	南
②	0.15	西
③	0.20	北西
④	0.15	中央
⑤	0.34	北
⑥	0.14	東
サブグラウンド		
①	0.14	ライト
②	0.12	レフト
③	0.12	ホーム

野球場		
①	0.08	ライト
②	0.08	センター
③	0.09	レフト
④	0.08	ピッチャーマウンド
テニスコート		
①	0.12	1コート
②	0.14	2コート
③	0.11	3コート
④	0.13	4コート
⑤	0.13	5コート
⑥	0.10	6コート
ふれあいドーム		
①	0.29	南
②	0.30	東
③	0.10	北
④	0.17	西
⑤	0.08	Aコート
⑥	0.11	Bコート
⑦	0.11	Cコート
グリーンフィールド		
①	0.22	中央
児童公園		
①	0.10	中央
②	0.24	トイレ
合宿センター		
①	解体した為計測無し。	外周南
②		外周西
③		外周北
④		外周東
⑤		内部東
⑥		内部西
⑦		内部中央
