富岡町スポーツセンター放射線量測定結果について

測定日: 令和2年6月26日

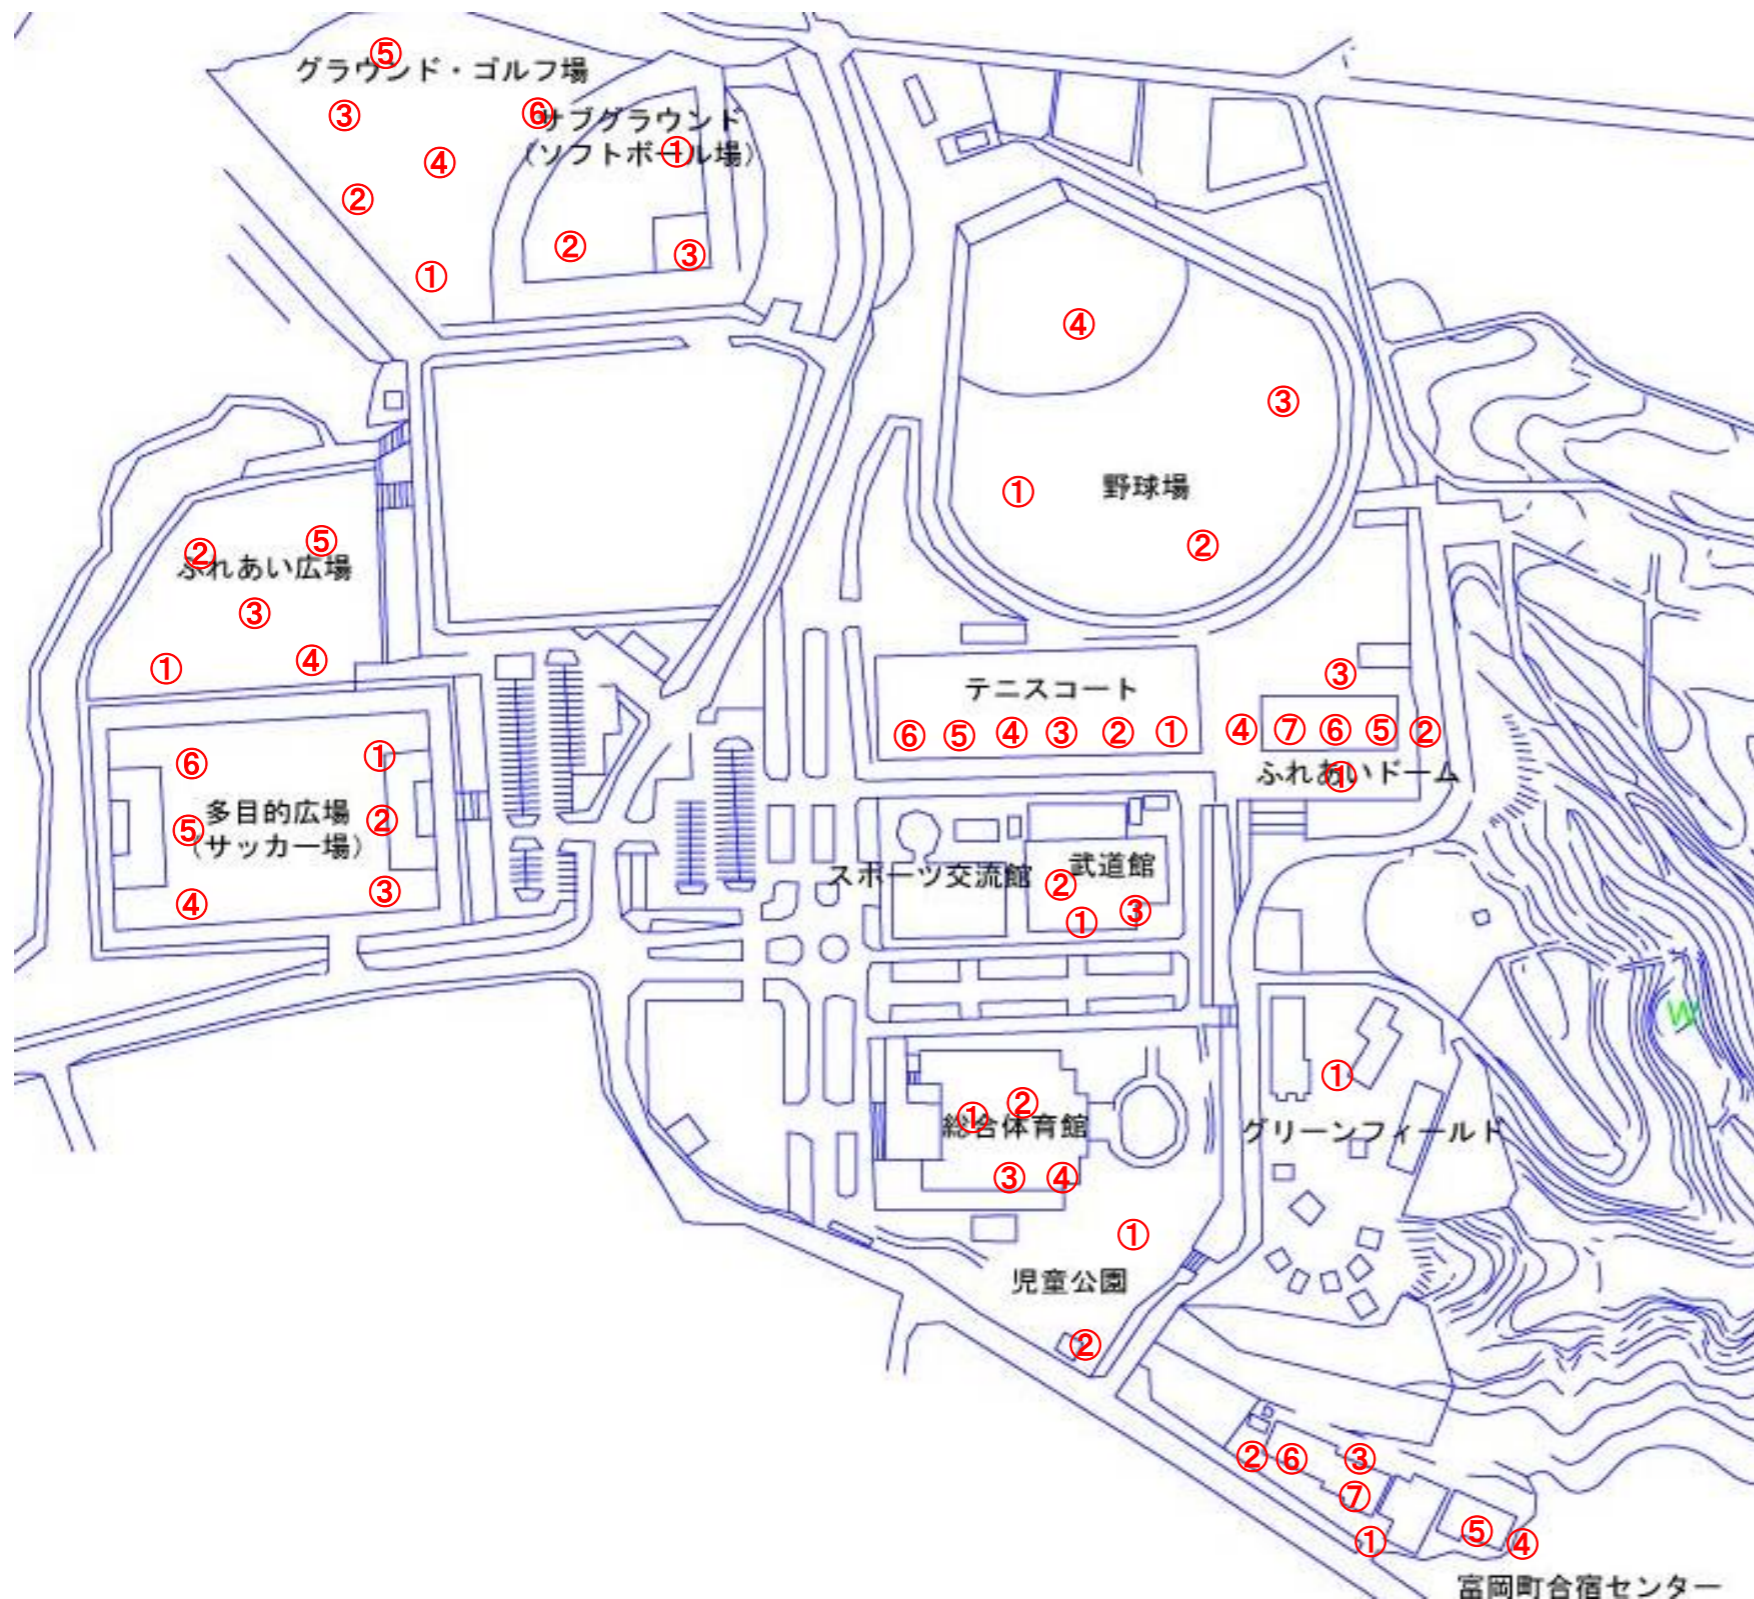
測点(μsv/h):1m

体育館		
①	0.08	事務所
②	0.00	幼児体育室
③	0.11	アリーナ西
④	0.13	アリーナ東
武道館		
①	0.10	事務所
②	0.15	道場内
③	0.18	玄関
多目的広場		
①	0.11	北東サイド
②	0.09	東ゴール前
③	0.15	南東サイド
④	0.18	南西サイド
⑤	0.17	西ゴール
⑥	0.16	北西サイド
ふれあい広場		
①	0.25	南西
②	0.20	北西
③	0.14	中央
④	0.12	南東
⑤	0.14	北東
グラウンド・ゴルフ場		
①	0.21	南
②	0.21	西
③	0.24	北西
④	0.18	中央
⑤	0.30	北
⑥	0.20	東
サブグラウンド		
①	0.19	ライト
②	0.15	レフト
③	0.17	ホーム

野球場		
①	0.10	ライト
②	0.09	センター
③	0.10	レフト
④	0.11	ピッチャーマウンド
テニスコート		
①	0.15	1コート
②	0.13	2コート
③	0.12	3コート
④	0.12	4コート
⑤	0.16	5コート
⑥	0.15	6コート
ふれあいドーム		
①	0.29	南
②	0.31	東
③	0.13	北
④	0.17	西
⑤	0.12	Aコート
⑥	0.11	Bコート
⑦	0.09	Cコート
グリーンフィールド		
①	0.00	中央
児童公園		
①	0.10	中央
②	0.00	トイレ
合宿センター		
①		外周南
②		外周西
③		外周北
④	工事のため未計測	外周東
⑤		内部東
⑥		内部西
⑦		内部中央
