# 富岡町スポーツセンター放射線量測定結果について

測定日: 令和2年7月30日

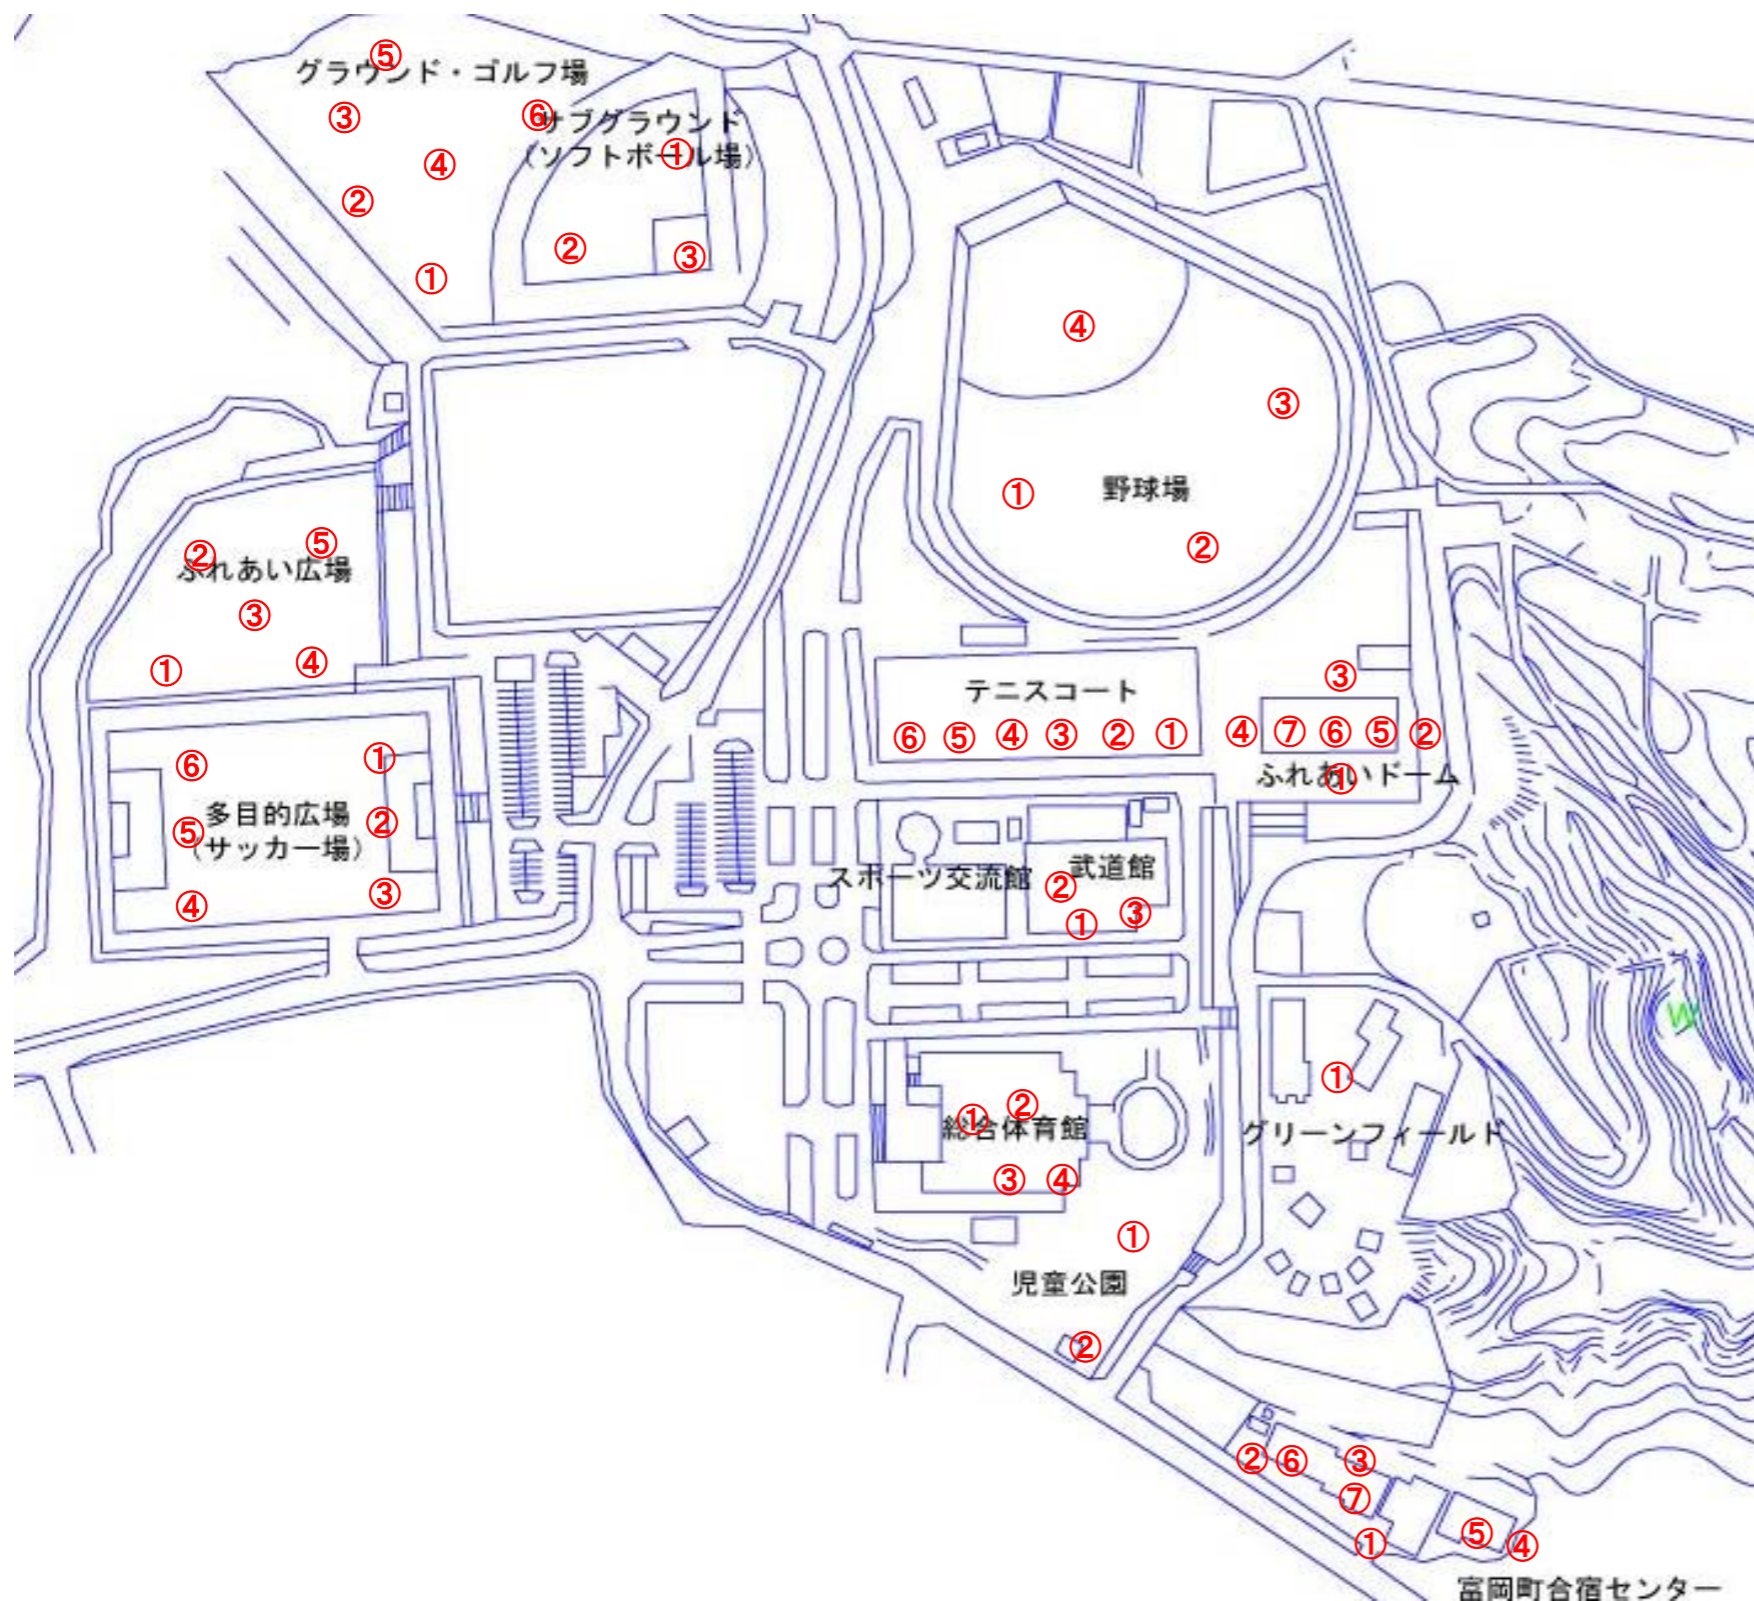
測点(μsv/h):1m

体育館		
①	0.07	事務所
②	0.08	幼児体育室
③	0.12	アリーナ西
④	0.11	アリーナ東
武道館		
①	0.09	事務所
②	0.10	道場内
③	0.10	玄関
多目的広場		
①	0.11	北東サイド
②	0.11	東ゴール前
③	0.13	南東サイド
④	0.18	南西サイド
⑤	0.14	西ゴール
⑥	0.15	北西サイド
ふれあい広場		
①	0.30	南西
②	0.13	北西
③	0.13	中央
④	0.17	南東
⑤	0.15	北東
グラウンド・ゴルフ場		
①	0.21	南
②	0.26	西
③	0.24	北西
④	0.16	中央
⑤	0.47	北
⑥	0.16	東
サブグラウンド		
①	0.16	ライト
②	0.12	レフト
③	0.14	ホーム

野球場		
①	0.10	ライト
②	0.09	センター
③	0.10	レフト
④	0.10	ピッチャーマウンド
テニスコート		
①	0.13	1コート
②	0.15	2コート
③	0.11	3コート
④	0.14	4コート
⑤	0.14	5コート
⑥	0.15	6コート
ふれあいドーム		
①	0.33	南
②	0.33	東
③	0.12	北
④	0.17	西
⑤	0.11	Aコート
⑥	0.11	Bコート
⑦	0.11	Cコート
グリーンフィールド		
①	0.00	中央
児童公園		
①	0.10	中央
②	0.20	トイレ
合宿センター		
①		外周南
②		外周西
③		外周北
④	工事のため未計測	外周東
⑤		内部東
⑥		内部西
⑦		内部中央
