富岡町スポーツセンター放射線量測定結果について（測定日 R1.6.12） 測点（ $\mu\text{sv/h}$ ）：1m

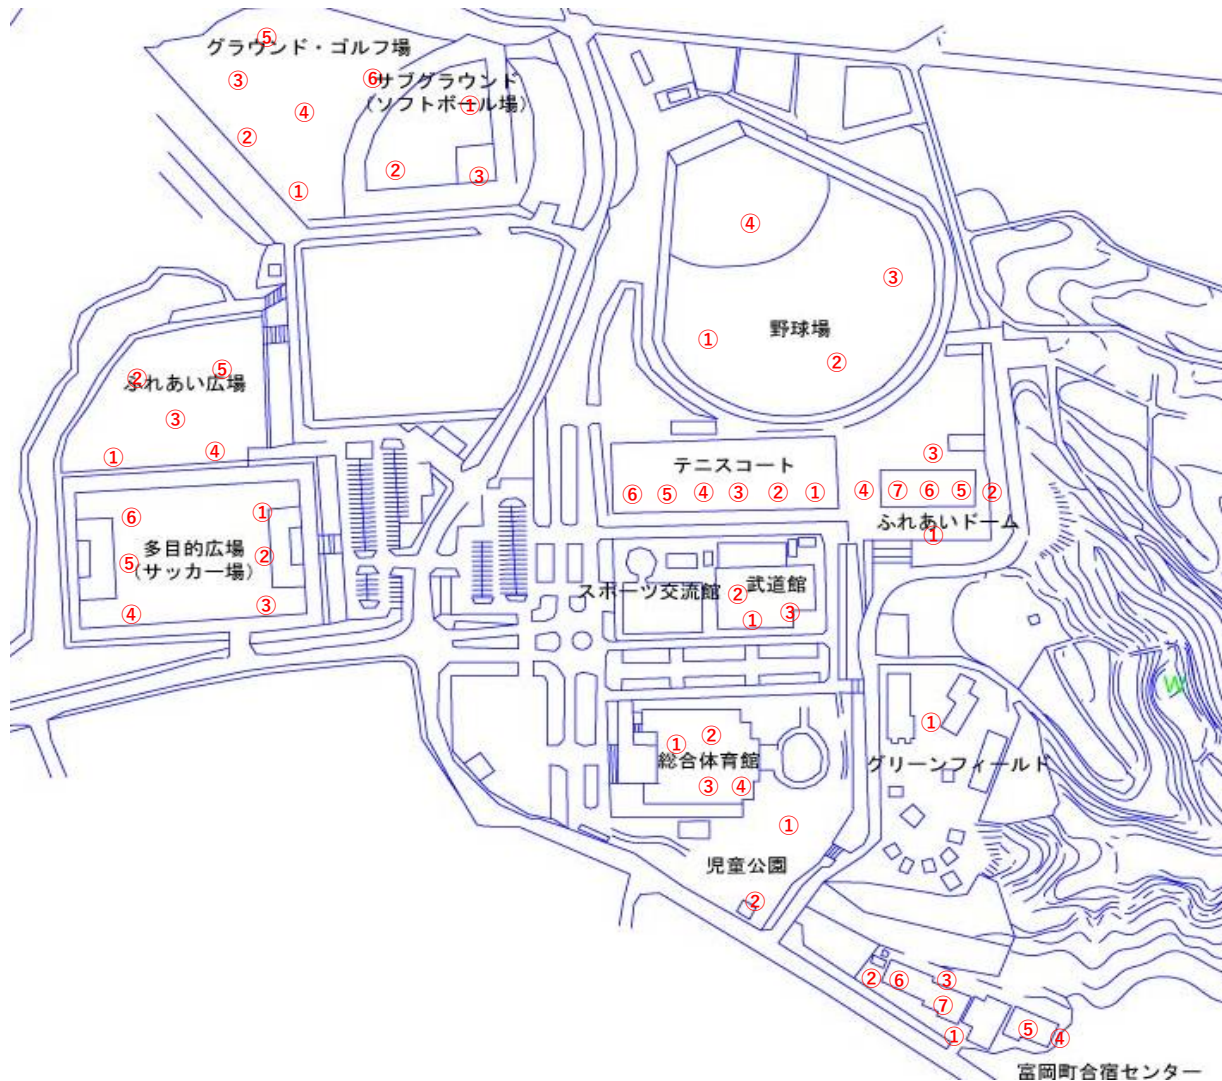
体育館		
①	0.07	事務所
②	0.09	幼児体育室
③	0.16	アリーナ西
④	0.1	アリーナ東
武道館		
①	0.1	事務所
②	0.1	道場内
③	0.13	玄関
多目的広場		
①	0.12	東北サイド
②	0.13	東ゴール前
③	0.15	南東サイド
④	0.18	南西サイド
⑤	0.16	西ゴール
⑥	0.17	北西サイド
ふれあい広場		
①	0.28	南西
②	0.16	北西
③	0.13	中央
④	0.14	南東
⑤	0.15	北東
グラウンド・ゴルフ場		
①	0.27	南
②	0.24	西
③	0.3	北西
④	0.19	中央
⑤	0.55	北
⑥	0.18	東
サブグラウンド		
①	0.18	ライト
②	0.14	レフト
③	0.15	ホーム

野球場		
①	0.09	ライト
②	0.11	センター
③	0.1	レフト
④	0.12	ピッチャー
テニスコート		
①	0.13	1コート
②	0.14	2コート
③	0.14	3コート
④	0.16	4コート
⑤	0.14	5コート
⑥	0.15	6コート
ふれあいドーム		
①	0.31	南
②	0.18	東
③	0.12	北
④	0.3	西
⑤	0.11	Aコート
⑥	0.12	Bコート
⑦	0.12	Cコート
グリーンフィールド		
①	0.27	中央
児童公園		
①	0.13	中央
②	0.35	トイレ
合宿センター		
①	0.23	外周南
②	0.35	外周東
③	0.34	外周北
④	0.46	外周西
⑤	0.21	内部西
⑥	0.3	内部東
⑦	0.18	内部中央
