富岡町スポーツセンター放射線量測定結果について（測定日 R1.7.26） 測点（ $\mu\text{sv/h}$ ）：1m

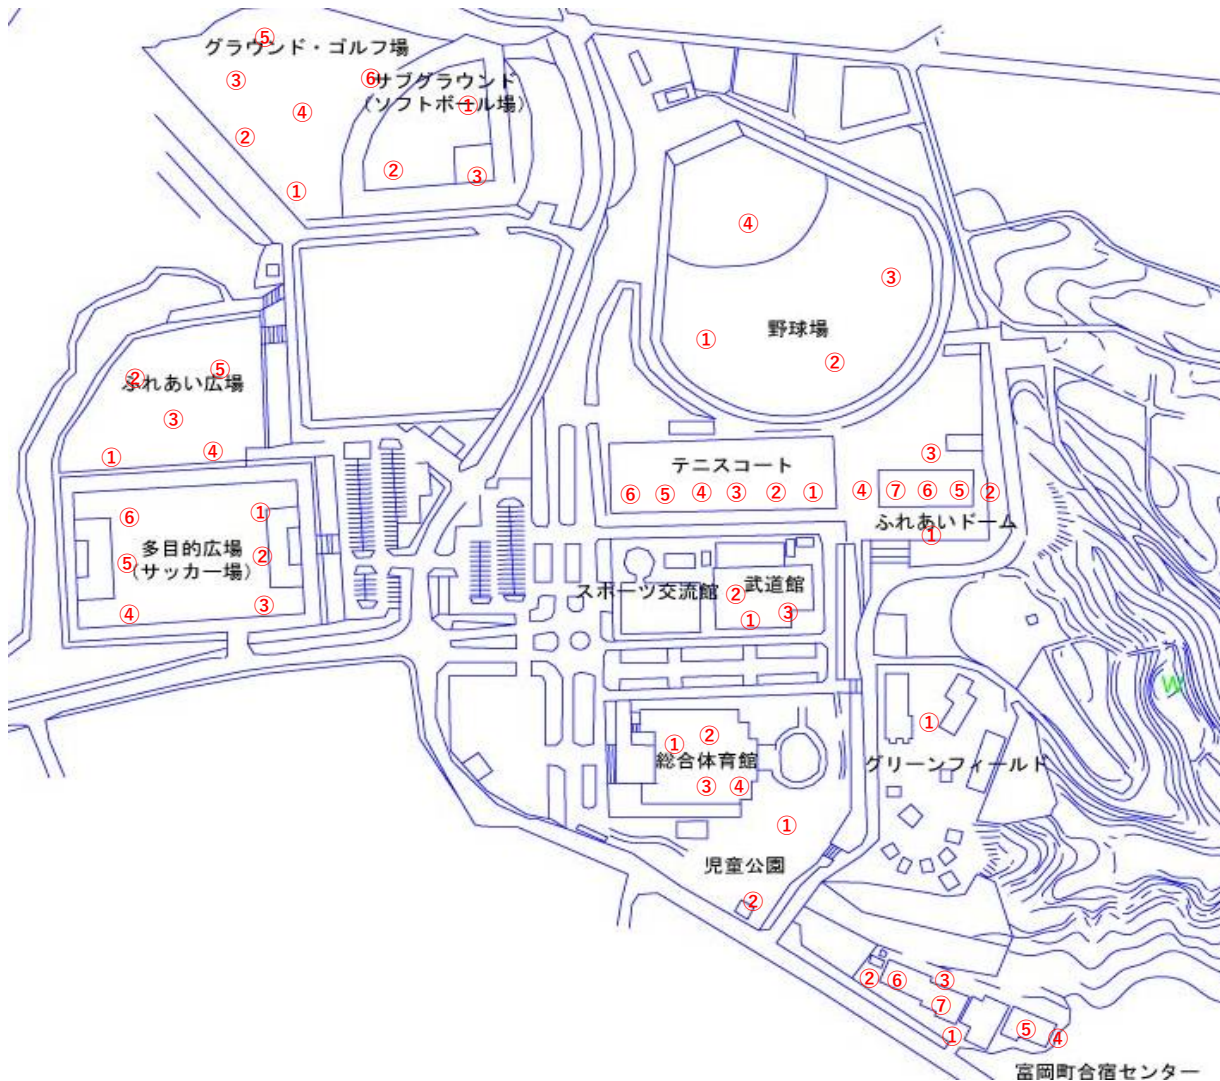
体育館		
①	0.07	事務所
②	0.09	幼児体育室
③	0.12	アリーナ西
④	0.11	アリーナ東
武道館		
①	0.1	事務所
②	0.11	道場内
③	0.15	玄関
多目的広場		
①	0.12	東北サイド
②	0.13	東ゴール前
③	0.12	南東サイド
④	0.26	南西サイド
⑤	0.21	西ゴール
⑥	0.19	北西サイド
ふれあい広場		
①	0.25	南西
②	0.16	北西
③	0.13	中央
④	0.15	南東
⑤	0.15	北東
グラウンド・ゴルフ場		
①	0.2	南
②	0.28	西
③	0.27	北西
④	0.23	中央
⑤	0.57	北
⑥	0.21	東
サブグラウンド		
①	0.14	ライト
②	0.14	レフト
③	0.15	ホーム

野球場		
①	0.14	ライト
②	0.09	センター
③	0.11	レフト
④	0.11	ピッチャー
テニスコート		
①	0.15	1コート
②	0.14	2コート
③	0.14	3コート
④	0.13	4コート
⑤	0.14	5コート
⑥	0.15	6コート
ふれあいドーム		
①	0.25	南
②	0.18	東
③	0.12	北
④	0.29	西
⑤	0.11	Aコート
⑥	0.12	Bコート
⑦	0.11	Cコート
グリーンフィールド		
①	0.29	中央
児童公園		
①	0.12	中央
②	0.35	トイレ
合宿センター		
①	0.23	外周南
②	0.31	外周東
③	0.23	外周北
④	0.44	外周西
⑤	0.19	内部西
⑥	0.3	内部東
⑦	0.19	内部中央
