富岡町スポーツセンター放射線量測定結果について（測定日 R1.12.24） 測点（ $\mu\text{sv/h}$ ）：1m

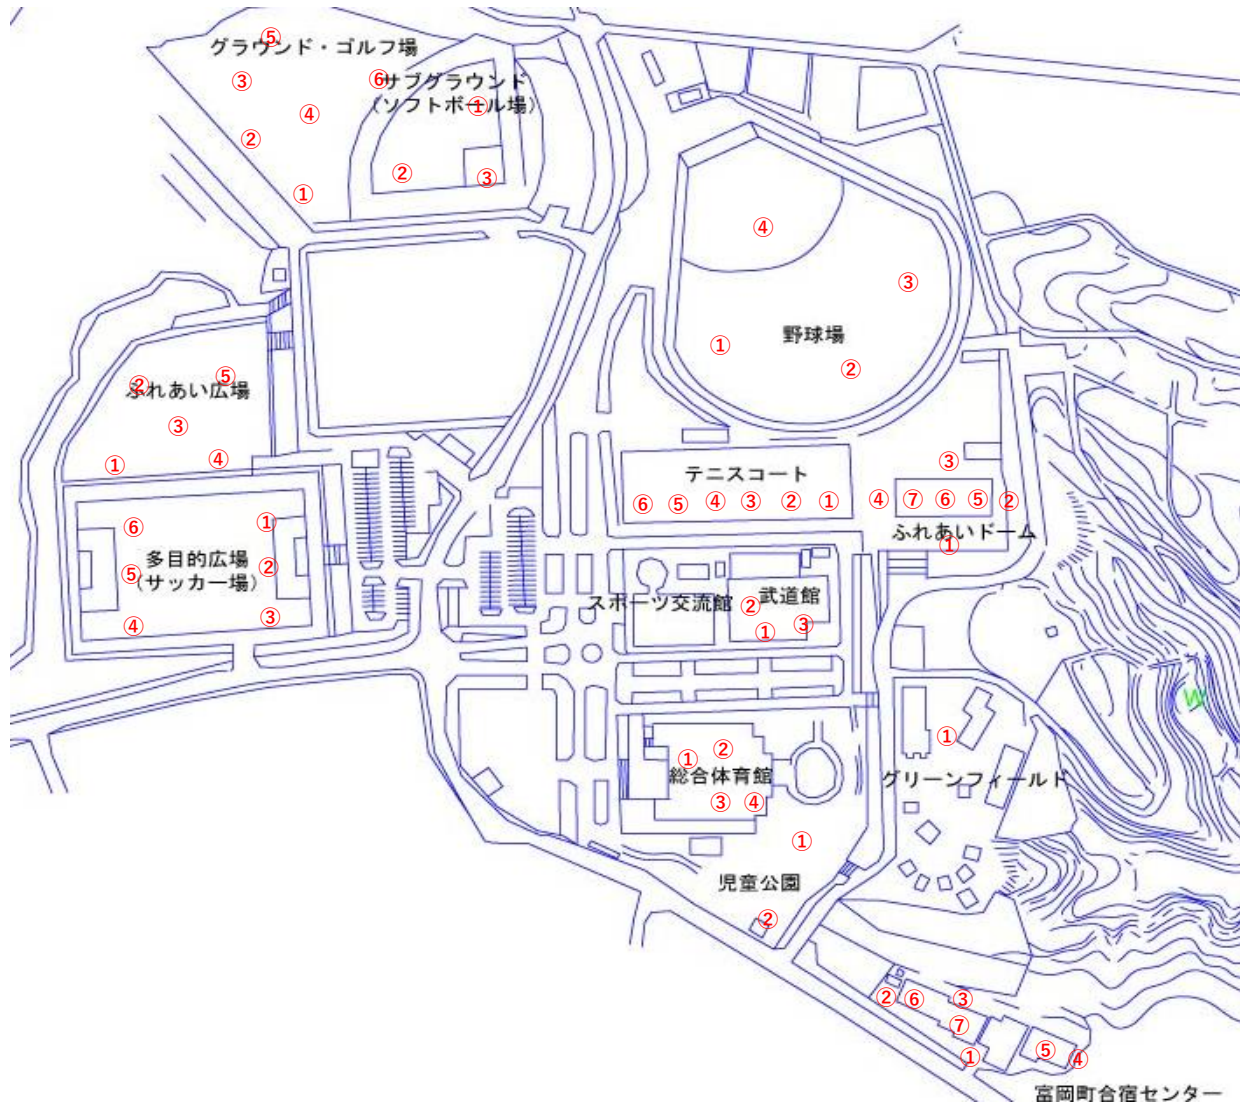
体育館		
①	0.07	事務所
②	0.09	幼児体育室
③	0.13	アリーナ西
④	0.12	アリーナ東
武道館		
①	0.12	事務所
②	0.10	道場内
③	0.13	玄関
多目的広場		
①	0.12	北東サイド
②	0.11	東ゴール前
③	0.13	南東サイド
④	0.18	南西サイド
⑤	0.18	西ゴール
⑥	0.14	北西サイド
ふれあい広場		
①	0.27	南西
②	0.16	北西
③	0.15	中央
④	0.16	南東
⑤	0.15	北東
グラウンド・ゴルフ場		
①	0.26	南
②	0.23	西
③	0.26	北西
④	0.20	中央
⑤	0.24	北
⑥	0.17	東
サブグラウンド		
①	0.17	ライト
②	0.14	レフト
③	0.15	ホーム

野球場		
①	0.11	ライト
②	0.09	センター
③	0.11	レフト
④	0.11	ピッチャー
テニスコート		
①	0.13	1コート
②	0.13	2コート
③	0.12	3コート
④	0.14	4コート
⑤	0.15	5コート
⑥	0.15	6コート
ふれあいドーム		
①	0.24	南
②	0.19	東
③	0.12	北
④	0.31	西
⑤	0.11	Aコート
⑥	0.10	Bコート
⑦	0.11	Cコート
グリーンフィールド		
①	0.26	中央
児童公園		
①	0.12	中央
②	0.38	トイレ
合宿センター		
①	0.28	外周南
②	0.30	外周西
③	0.25	外周北
④	0.40	外周東
⑤	0.20	内部東
⑥	0.26	内部西
⑦	0.19	内部中央
